## حركة المواد الأرضية ومخاطرها الجيومورفولوجية

## على أسطح المنحدرات الجبلية المطلة على طريق نقييل سُمارة إب- اليمن

## The Movement of Ground Materials and their Geomorphological Risks on the Surfaces of the Mountain Slopes Overlooking the Naqil Samara Road, Ibb-Yemen.

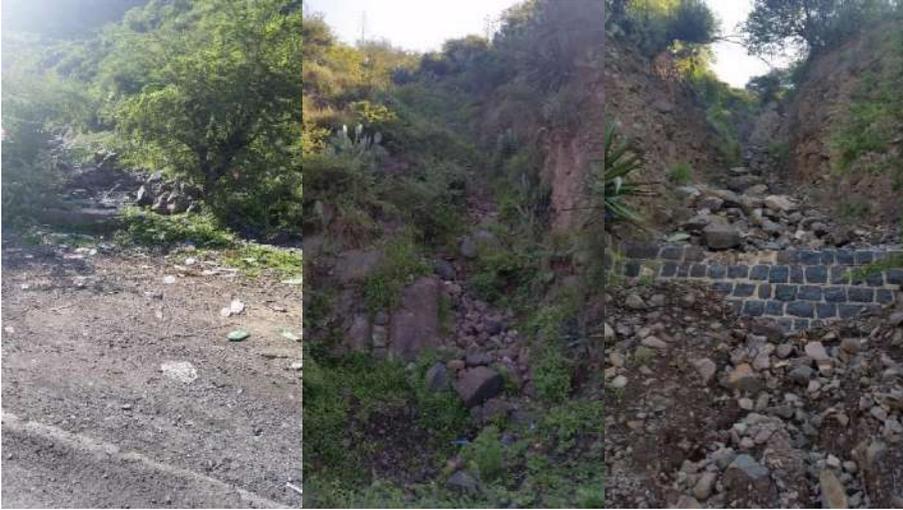
لوحة (2): نماذج لظاهرة تدفق الركام في المجاري المائية الموسمية على الجانب الأيمن لطريق نقييل  
شُمارة في المنطقة الأولى. المصدر: الدراسة الميدانية بتاريخ 12-8-2021م.

والدرجة والقفر، ويشكل ما نسبته (50%) من عدد حالات الانزلاقات والانقيارات الأرضية والمحتملة الوقوع في المنطقة الأولى الجنوبية، اللوحة (1)، يليه ظاهرة تدفق الركام بنسبة (40%)، ويحدث في المجاري المائية الموسمية، ترسبات مختلفة من كتل صخرية إلى حبيبات التربة اللوحة (2)، والانزلاق المستوي للصخور بنسبة (10%)، اللوحة (3).

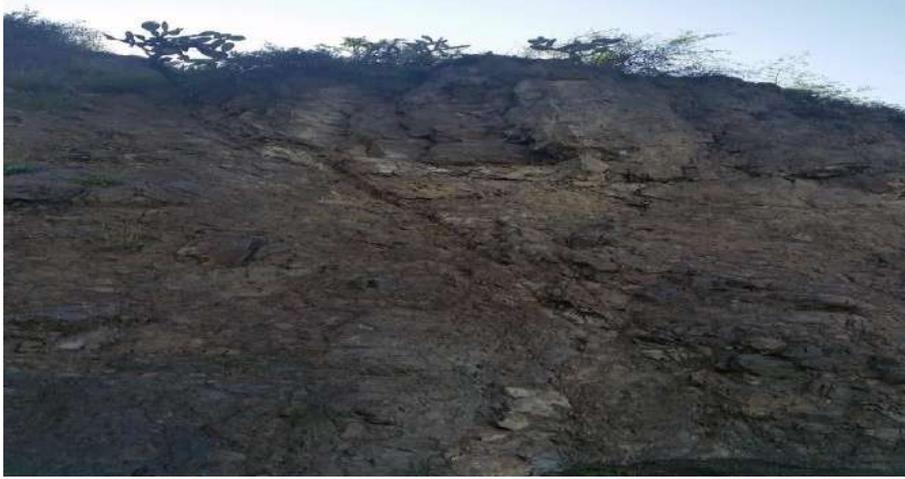
لوحة (3): الانزلاق المستوي للصخور نتيجة للشقوق والفواصل (الانقطاعات) على صخور  
منحدرات على الجانب الأيمن لطريق نقييل شُمارة في المنطقة الأولى. المصدر: الدراسة الميدانية  
بتاريخ 12-8-2021م.

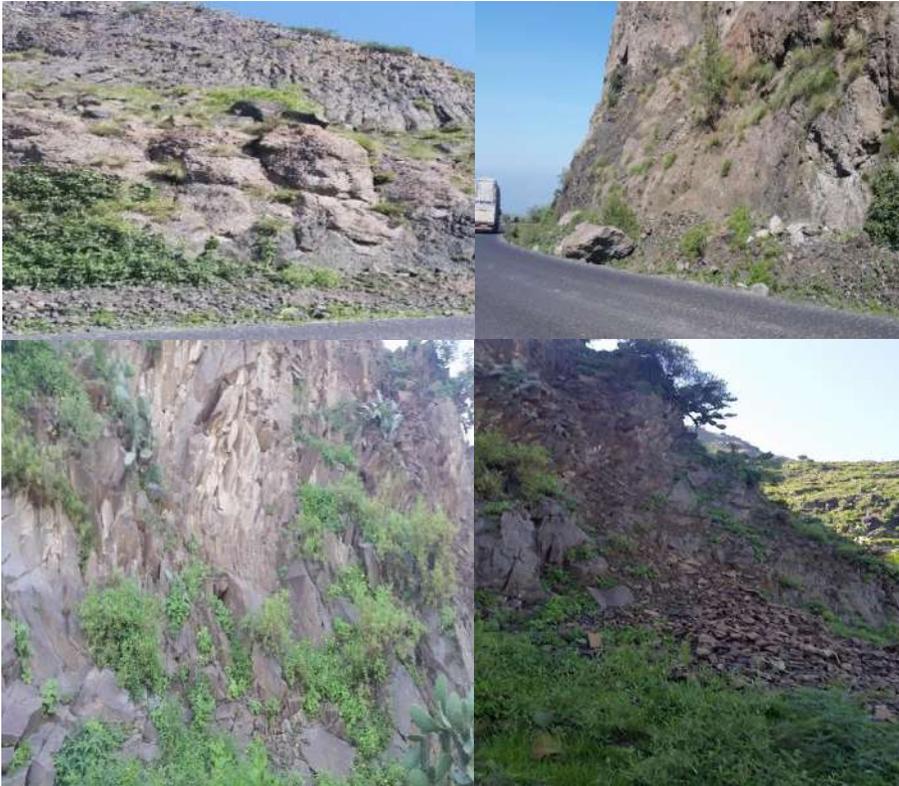
لوحة (4): الانزلاق المستوي وسقوط الصخور والحطام نتيجة للشقوق والفواصل (الانقطاعات) على صخور منحدرات جانبي طريق نقييل سُمارة في المنطقة الثانية. المصدر: الدراسة الميدانية بتاريخ 12-8-2021م.

في هذه المنطقة يأخذ طريق نقييل شُمارة بالارتفاع بشكل شبه حلزوني ليصل إلى قرية (دار حبة)  
عند ارتفاع 2400م (طول الطريق في المنطقة الثانية-قرية دار حبة 4.73 كم)، إذ بلغ عدد حالات  
حركة المواد الأرضية المرصودة في هذه المنطقة حوالي (8) حالات، بنسبة (3.77%) من إجمالي  
حالات الانزلاقات والانهيارات الأرضية في منطقة الدراسة، أهم المخاطر الجيومورفولوجية الناجمة عن  
حركة المواد الأرضية من المنحدرات المطلة والموازية للطريق، ظاهرنا السقوط، والانزلاق المستوي  
(للصخور والحطام) بنسبة (50%) لكل منهما من عدد حالات الانزلاقات والانهيارات الأرضية في  
المنطقة الثانية الجنوبية، الجدول (5) واللوحة (4).

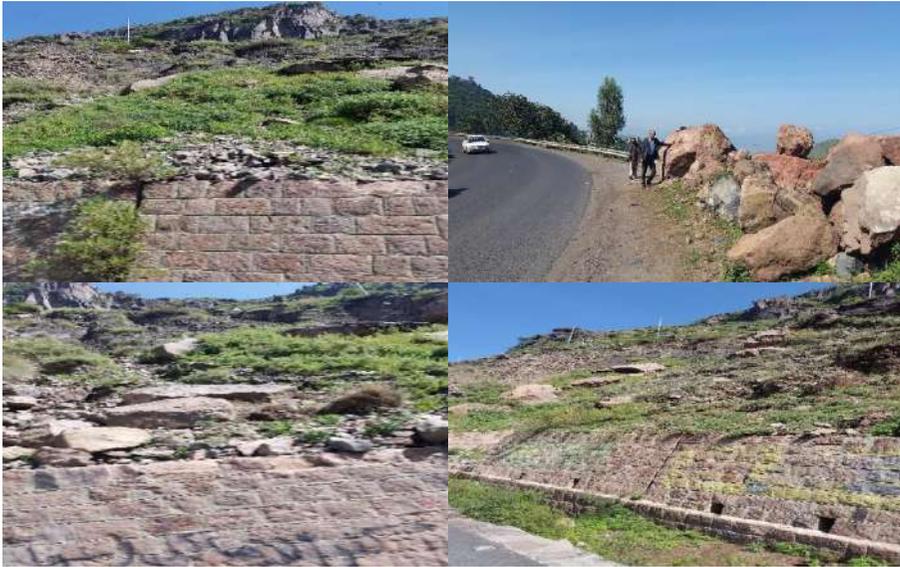
لوحة (5): نماذج لظاهرة سقوط وتدرج الصخور والحطام على الجانب الأيمن لطريق تقيل  
سُمارة في المنطقة الثالثة.

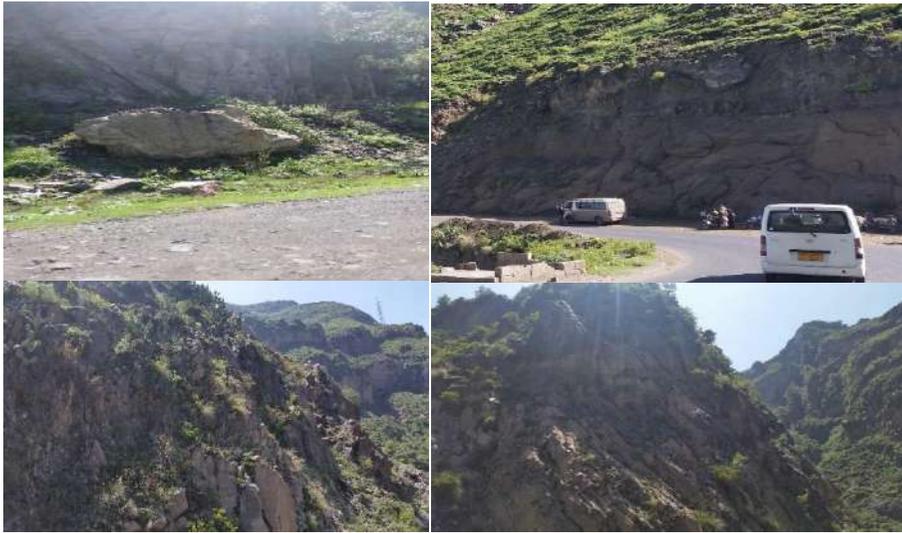
لوحة (6): نماذج لحالات الانزلاق المستوي للصخور نتيجة لكثرة الشقوق والفواصل (الانقطاعات) في صخور المنحدرات المطلة على الجانب الأيمن لطريق نقييل سُمارة في المنطقة الثالثة. المصدر: الدراسة الميدانية بتاريخ 2021-8-12م.

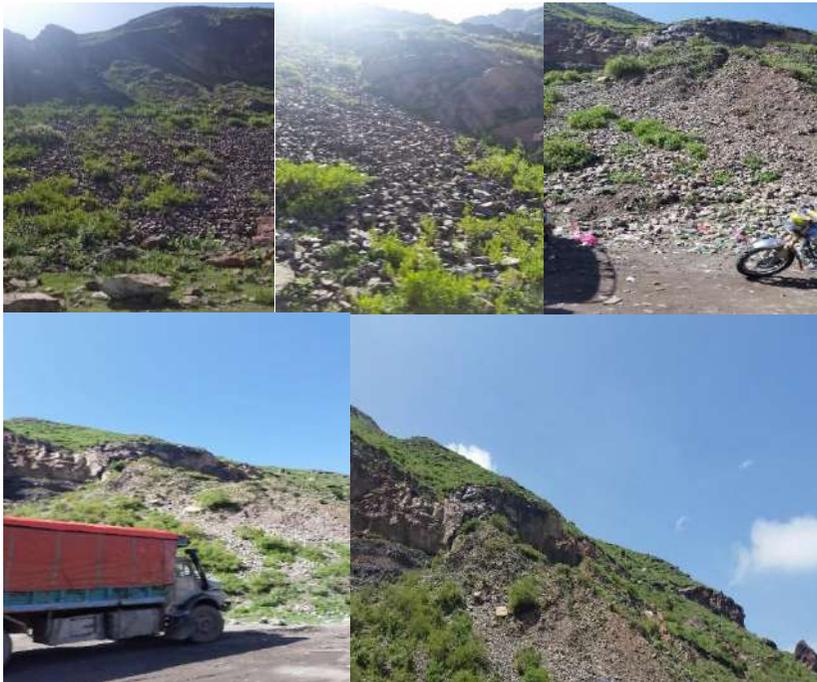
لوحة (7): نماذج للانزلاق المستوي ولسقوط الحطام على الجانب الأيمن لطريق نقيب شمارة في المنطقة الثالثة.

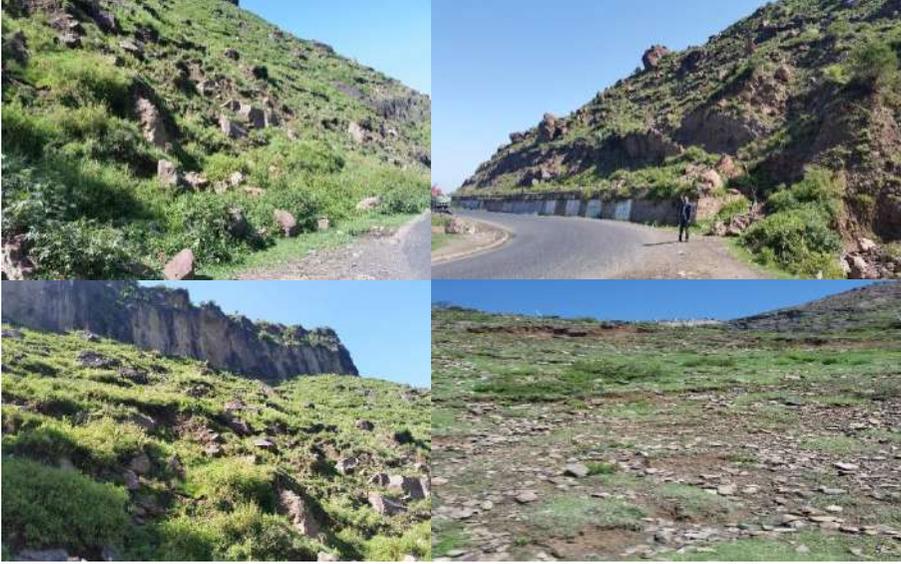
لوحة (8): نماذج لحالات سقوط وزحف الصخور والحطام من على المنحدرات المطلة على الجانب الأيمن لطريق نقيب شمارة في المنطقة الثالثة. المصدر: الدراسة الميدانية بتاريخ 8-2021م.

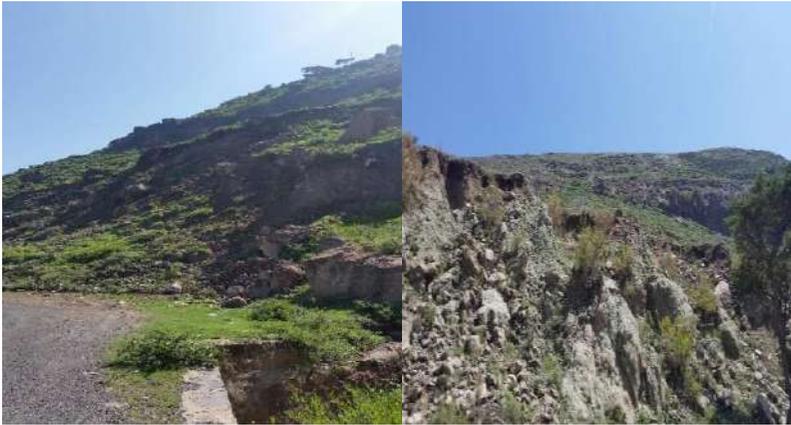
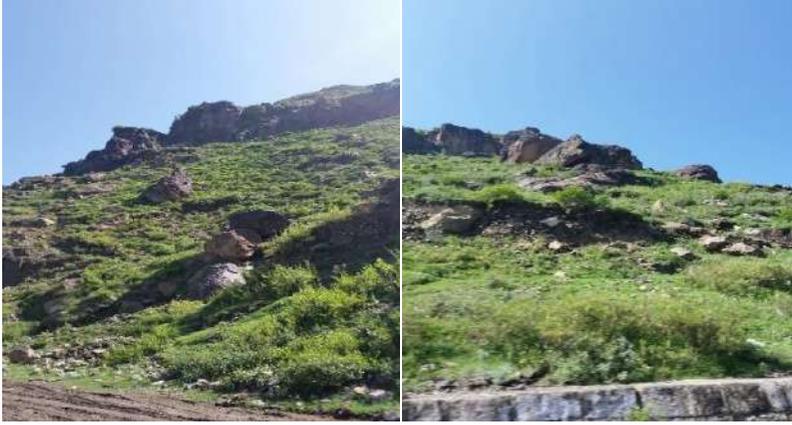
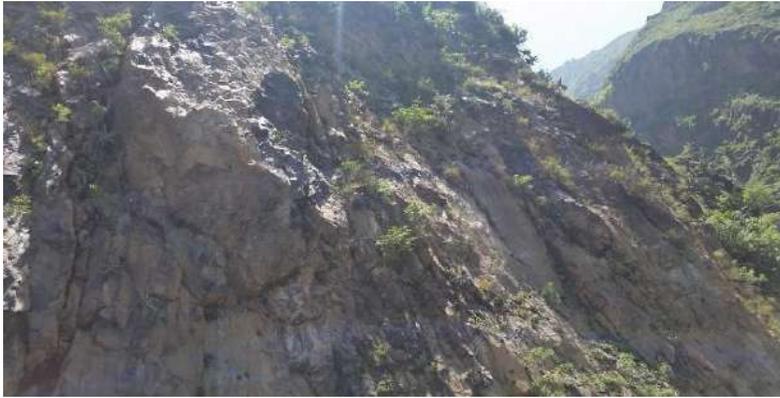
نماذج لظاهرة الانزلاق الدوراني للحطام الصخري

نماذج لظاهرة الانزلاق الانقلابي للصخور

نموذج لظاهرة الانزلاق الاسفيني للصخور

لوحة (9): نماذج لحالات الانزلاق الدوراني والانقلابي والإسفيني للصخور والحطام من على المنحدرات المطلة على الجانب الأيمن لطريق نقييل سُمارة في المنطقة الثالثة. المصدر: الدراسة الميدانية بتاريخ 2021-8-12م.

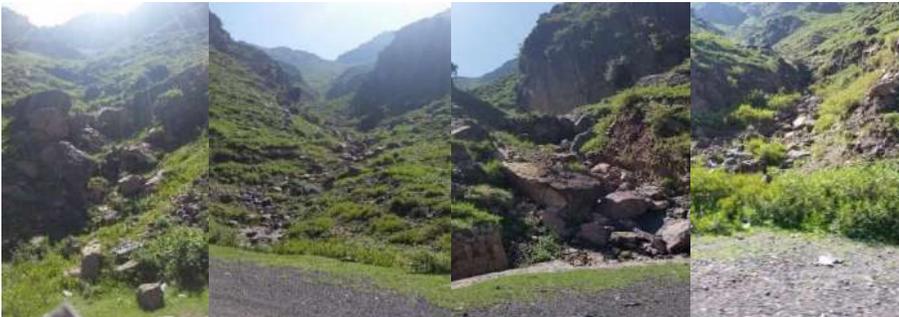
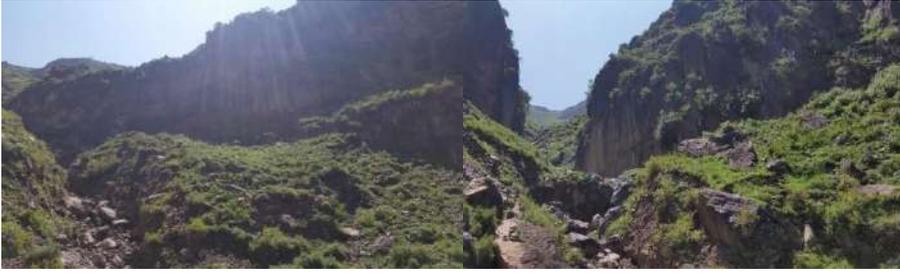
لوحة (10): نماذج لحالات تدفق الركام الصخري عبر المجاري المائية الموسمية على الجانب الأيمن لطريق نقيل شمارة في المنطقة الثالثة. المصدر: الدراسة الميدانية بتاريخ 12-8-2021م

طريق نقييل سُمارة في المنطقة الثالثة الوسطى يأخذ مساراً تكثرت فيه الانعطافات والالتفافات على الجانب الغربي لجبل سُمارة، ماراً ببعض الأودية الموسمية الصغيرة والقرى، وماراً بمناطق خطرة شديدة الانحدار ليصل إلى ارتفاع 2600م بالقرب من قرية (رباط هيوه)، (طول الطريق في المنطقة الثالثة-الوسطى 7.79 كم)، وقد بلغ عدد الحالات المرصودة والمشاهدة في تلك المنطقة حوالي (88) حالة، ممثلة ما نسبته (41.51%) من إجمالي عدد حالات حركة المواد الأرضية المرصودة بمنطقة الدراسة، جدول (6)، ومن المخاطر الجيومورفولوجية المنتشرة بكثرة في هذه المنطقة ظاهرة السقوط التي تشكل ما نسبته (46%)، وأهم موادها الأرضية الصخور والحطام اللوحة (5)، ثم الانزلاق المستوي بنسبة (16%) معظمه انزلاق للحطام اللوحة (6)، أما ظاهرة زحف الصخور وزحف الحطام فشكلتا ما نسبته (14%) اللوحة (7) و اللوحة (8)، ويشكل الانزلاق الدوراني للحطام ما نسبته (9%) اللوحة (9)، أما ظاهرة تدفق الركام عبر المجاري المائية الموسمية فيشكل ما نسبته (8%) من عدد حالات الانهيارات والانزلاقات الأرضية المرصودة والمحتملة الوقوع في المنطقة الثالثة الوسطى، اللوحة (10).

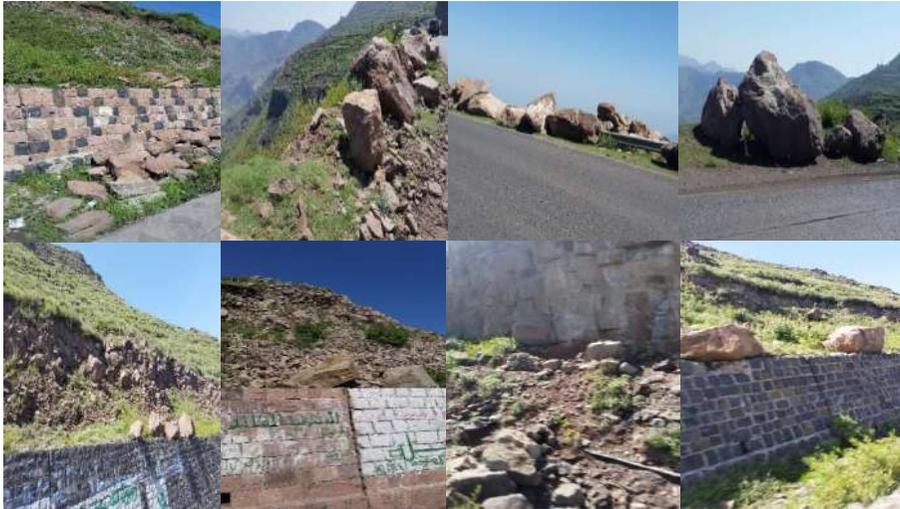
لوحة (11): نماذج لحالات سقوط الجلاميد الصخرية من على المنحدرات المطلّة على جانبي طريق نفيل سُمارة في المنطقة الرابعة. المصدر: الدراسة الميدانية بتاريخ 12-8-2021م.

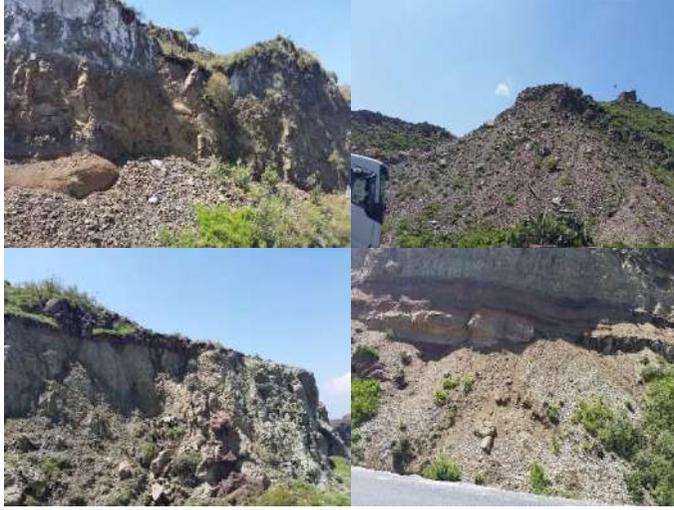
لوحة (12): نماذج لحالات الانزلاق المستوي للصخور والحطام الصخري والترتبة في المنحدرات المطلة على الجانب الأيمن لطريق نقيب شمارة في المنطقة الرابعة. المصدر: الدراسة الميدانية بتاريخ 2021-8-12م.

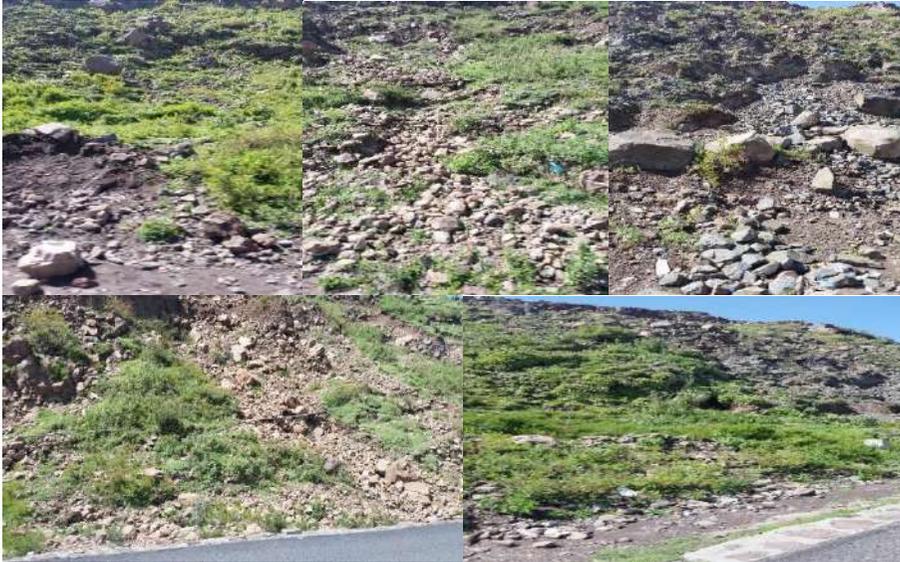
لوحة (13): نماذج لحالات زحف الصخور والحطام من على المنحدرات المطلة على الجانب الأيمن لطريق نقيب شمارة في المنطقة الرابعة. المصدر: الدراسة الميدانية بتاريخ 2021-8-12م.

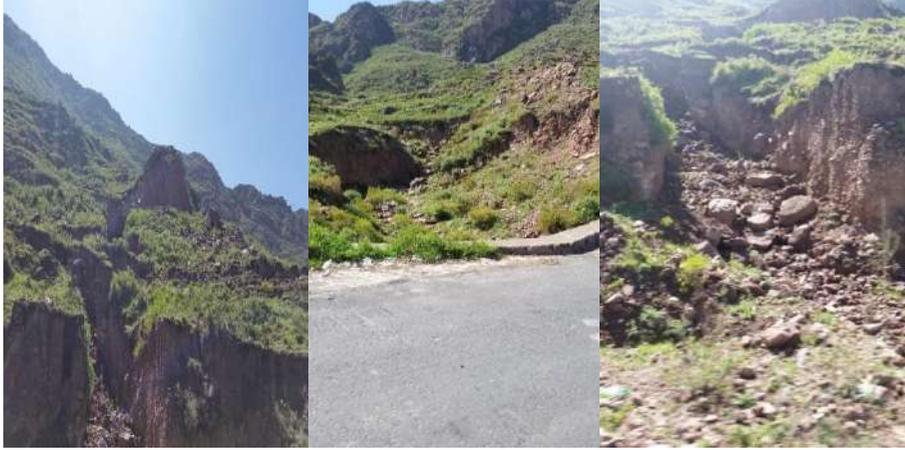
لوحة (14): نماذج لشواهد تدفق الركام في المجاري المائية الموسمية على الجانب الأيمن لطريق  
نقيل سُمارة في المنطقة الرابعة. المصدر: الدراسة الميدانية بتاريخ 12-8-2021م.

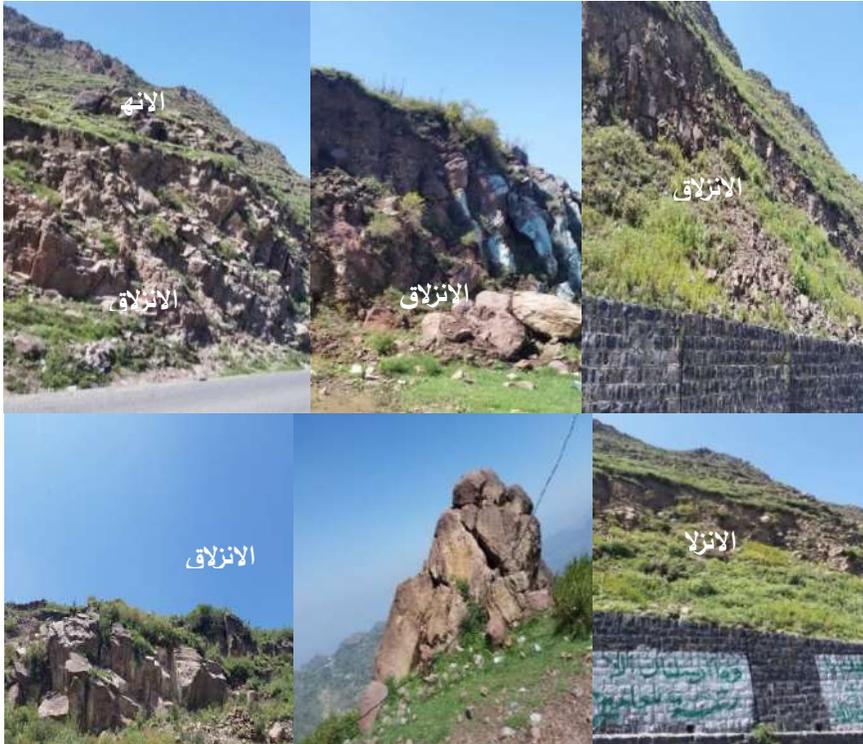
لوحة (15): نماذج لحالات الانهيار الانقلابي والانزلاق المستوي والانزلاق الإسفيني نتيجة لكثرة  
الشقوق والفواصل (الانقطاعات) في صخور المنحدرات المطللة على الجانب الأيمن لطريق نقيل سُمارة  
في المنطقة الرابعة. المصدر: الدراسة الميدانية بتاريخ 12-8-2021م.

ومن أهم المخاطر الجيومورفولوجية في المنطقة الرابعة الشمالية ظاهرة السقوط (صخور وحطام)، إذ شكل ما نسبته (29.25%) من عدد حالات الانزلاقات والانهيارات الأرضية المرصودة في هذه المنطقة لوحة (11)، ثم يليه الانزلاق المستوي بنسبة (26.42%) وأهم مواده (التربة والصخور والحطام) لوحة (12)، وشكل زحف الصخور وزحف الحطام ما نسبته (25.47%) لوحة (13)، أما ظاهرة تدفق الركام (7.55%) لوحة (14)، والانزلاق المستوي والدوراني والإسفيني فشكل كل منها ما نسبته (3.77%) لوحة (15) ولوحة (16).

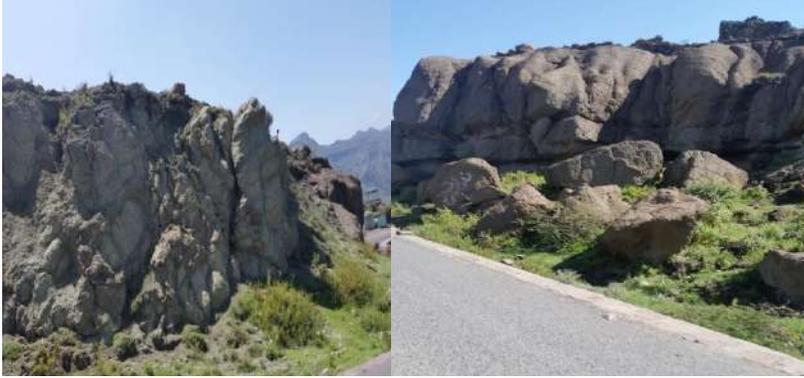
لوحة (16): الانهيار الانقلابي للكتل الصخرية نتيجة الشقوق والفواصل (الانقطاعات) في الطبقة الصخرية على الجانب الأيمن لطريق نقييل شمارة في المنطقة الرابعة. المصدر: الدراسة الميدانية بتاريخ 2021-8-12م.

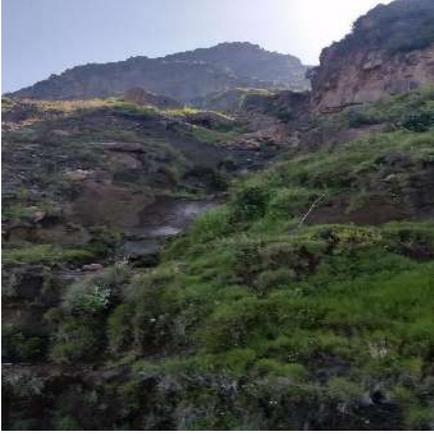
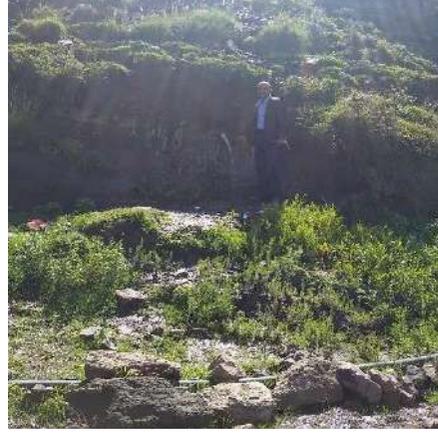
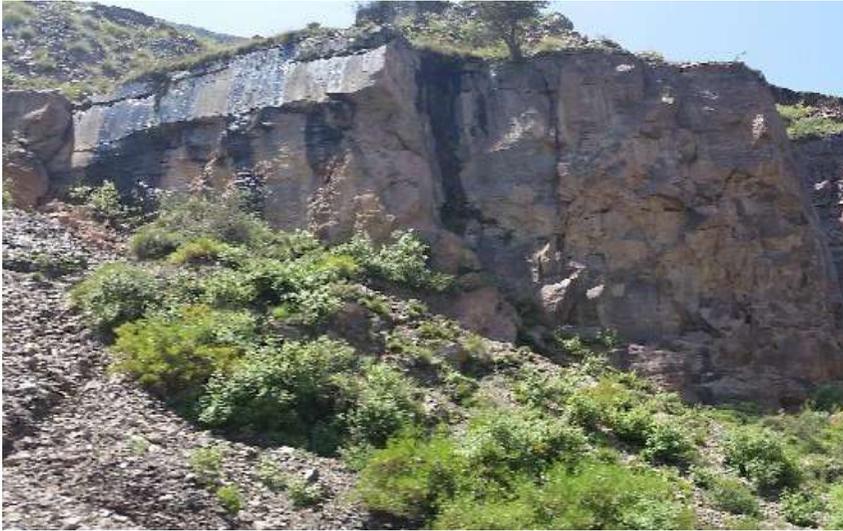
لوحة (17): شواهد لعيون مائية وتأثير المياه وسقوط الصخور وتدفق الركام نتيجة لغزارة الأمطار على الجانب الأيمن لطريق نقييل شمارة في المنطقة الثالثة. المصدر: الدراسة الميدانية بتاريخ 2021-8-12م.

وفي منطقة الدراسة لوحظ وجود عيون مائية موسمية في جوانب المنحدرات الجبلية نتيجة الأمطار الغزيرة؛ ما يسهم في حركة المواد الأرضية لوحدة (17). أما درجة الحرارة فمنطقة الدراسة من المناطق الجبلية المرتفعة التي تتباين فيها درجة الحرارة ليلاً ونهاراً، ففي فصل الصيف تتراوح فيها درجة الحرارة العظمى ما بين ( $25^{\circ}$ - $35^{\circ}$ )، وتنخفض في الليل فتتراوح درجة الحرارة الصغرى ما بين ( $15^{\circ}$ - $20^{\circ}$ )، أما في فصل الشتاء فتتراوح درجة الحرارة العظمى ما بين ( $24^{\circ}$ - $26^{\circ}$ )، وتنخفض في أثناء الليل لتصل إلى تحت الصفر مع حدوث موجة صقيع (ناجي، 2021، ص 446). نتيجة لاختلاف درجة الحرارة في أثناء الليل والنهار وهو ما يؤدي إلى استمرار تمدد الصخور وانكماشها ما يؤدي إلى خلخلة أجزائها وتفتتها؛ كما أن التغير في درجة الحرارة يؤدي إلى تولد ضغط وجهود متباينة في الصخور وفي اتجاهات مختلفة يكون نتيجتها بمرور الوقت حدوث التشققات في الاتجاهات المختلفة مما يساعد على تكسر الصخور وتفتتها.

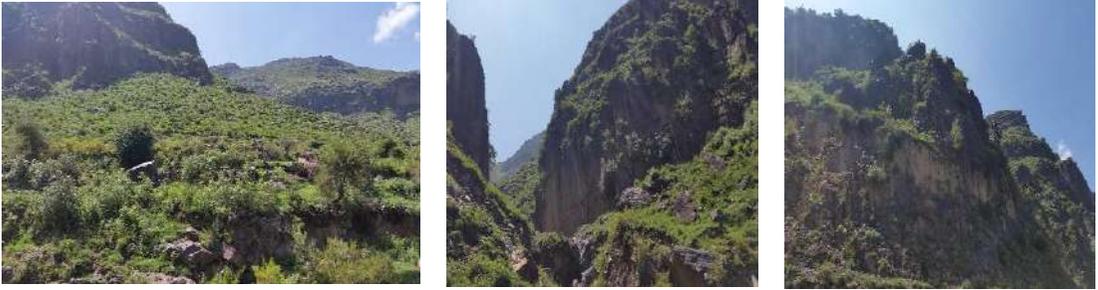
لوحة (18): نماذج لاستقرار المواد الأرضية بفعل تواجد الأشجار والنباتات الموسمية فوق المنحدرات على الجانب الأيمن لطريق نقييل شمارة في المنطقة الثالثة. المصدر: الدراسة الميدانية بتاريخ 2021-8-12م.

يتوزع الغطاء النباتي خاصة النباتات الموسمية وبعض الأشجار في معظم أجزاء منطقة الدراسة في المناطق المستوية وفوق المنحدرات الخفيفة والمتوسطة الميل؛ حيث تعمل هذه النباتات الموسمية على تثبيت التربة والحطام والتقليل من عملية انجرافها وكذلك عملت دعائم للكتل الصخرية بمختلف أحجامها لوحة (18). ويقل الغطاء النباتي وينعدم في السفوح الصخرية الجرداء الخالية من التربة ذات الصخور الصلبة التي لا تساعد على نمو الغطاء النباتي.

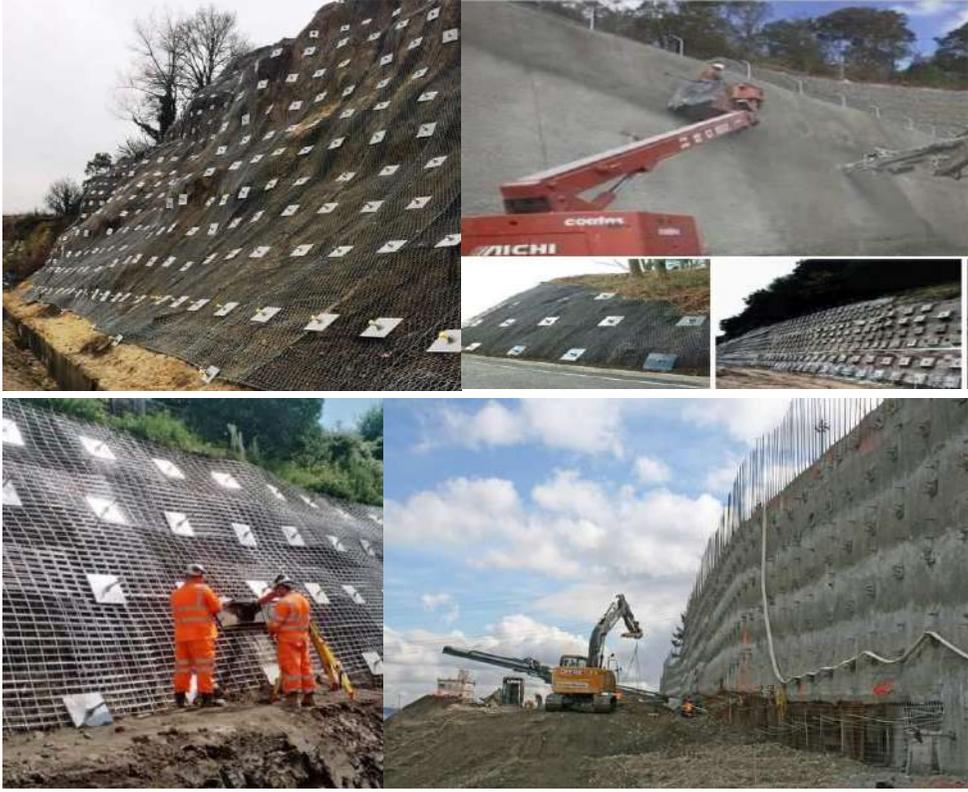
لوحة (19): نماذج لاستخدام الشبوك السلكية والسلال الحجرية وخوابير ومراسي التثبيت للحد من انزلاق وانحيار المواد الأرضية المكونة للمنحدرات.

- 5.4- في منطقة الدراسة وعلى الجانب الأيمن لطريق ثقيل سُمارة هناك العديد من الجدران  
الحجرية بعض السلال الحجرية تبعد مسافة متر واحد عن الطريق ولكن ارتفاعها صغير يتراوح ما بين  
(2-3) متر لا يكفي لتفادي وصول الصخور الساقطة أو الانحيار الأرضي إلى وسط الطريق؛ لذلك  
على مصلحة الطرق العمل على زيادة ارتفاع الجدران الحجرية أو مد شبكة معدنية فوق تلك الجدران  
وتثبيتها بإحكام وذلك للحد من أي حركة للمواد الأرضية فوق الجدران.
